## Master 2 GAED

Parcours **G**estion et **E**valuation des  
environnements **M**ontagnards

# Hydrogéomorphologie de l'Ariège à l'aval de Pamiers

*Analyses et perspectives d'un tronçon  
en déficit sédimentaire*

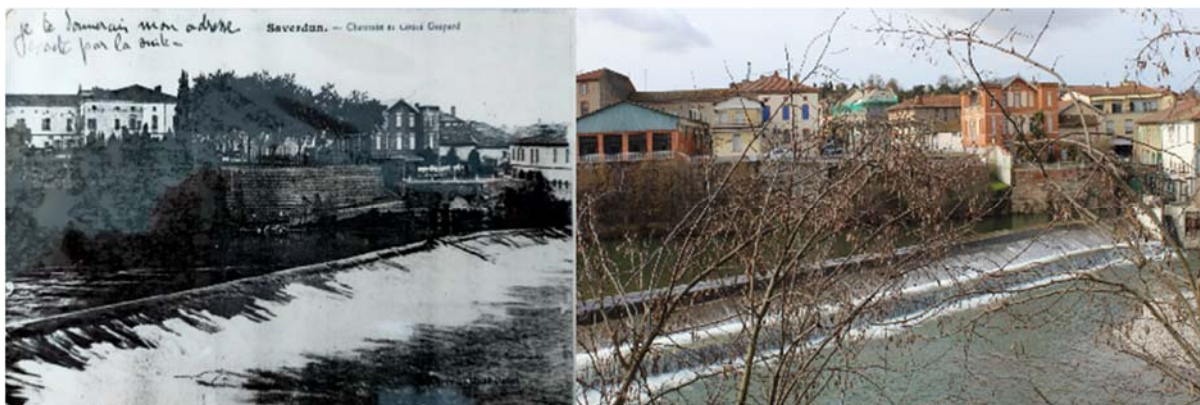
Les deux clichés de la figure 8 ont été pris depuis la rive droite de l'Ariège, au niveau de la chaussée de la régie électrique de Saverdun en face de la cour Gaspard. La photographie de gauche date des années 1900, celle de droite de Février 2022.

**FIGURE 8 - POINT DE VUE SUR LA REGIE ELECTRIQUE EN RIVE GAUCHE A SAVERDUN VERS 1900 ET EN 2022**

A première vue on remarque que la végétation de la rive droite a poussé, avec de nombreux arbustes et quelques arbres. La chaussée n'a pas évolué mais nous observons l'apparition d'une plage de galets en aval de la chaussée (sur la photo de droite), ce qui illustre une fois de plus la problématique liée à la recharge sédimentaire du cours d'eau, ces zones de stockage de matériaux sont causées par les infrastructures hydroélectriques mises en place. Nous remarquons cependant de nouveaux bâtiments construits à côté de la cour Gaspard.

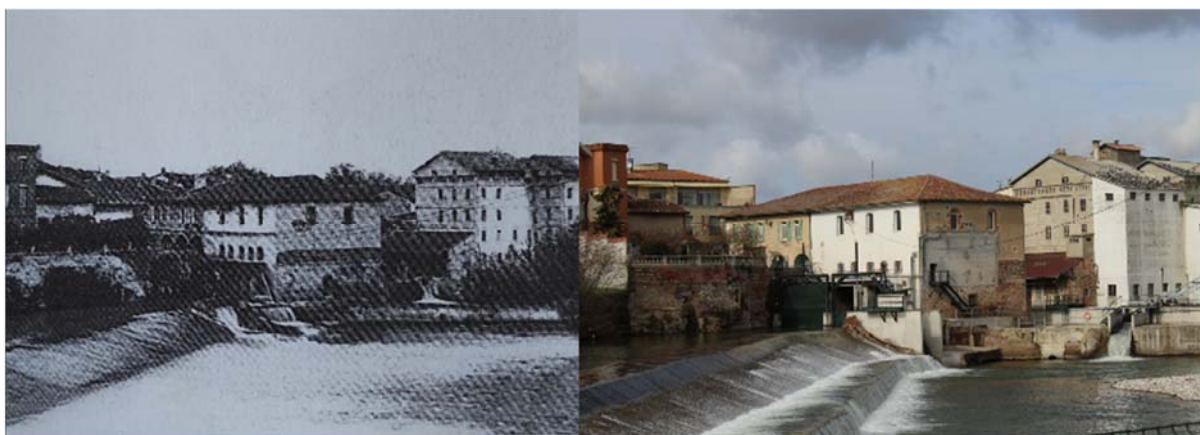
**FIGURE 9 – AUTRE POINT DE VUE DE LA REGIE ELECTRIQUE DE SAVERDUN VERS 1900 ET 2022**

Les photos de la figure 9 ont aussi été prises depuis la rive droite, en face de la régie électrique de Saverdun. La photographie de gauche date des années 1900, celle de droite de Février 2022. Nous observons quelques changements, principalement au niveau des façades des bâtiments qui ont été rénovés ou agrandies. Au niveau de la régie, des murets ont été bâtis, ils permettent l'écoulement de l'eau. Une écluse vert foncé a aussi été mise en place sur la photo de droite. Comme nous avons pu le constater précédemment, nous remarquons ici aussi la formation du banc de galets.

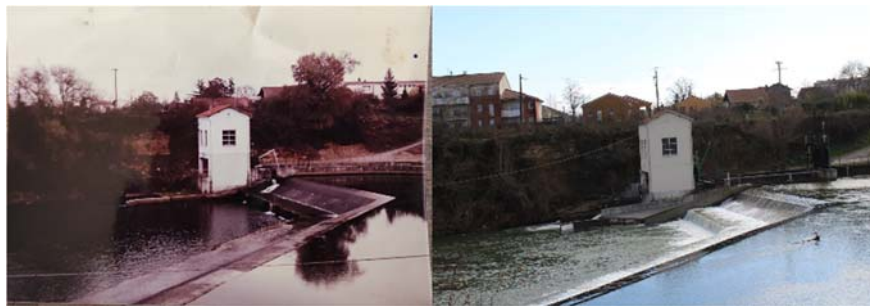
**FIGURE 10 - REGIE ELECTRIQUE DE SAVERDUN EN RIVE DROITE VERS 1900 ET EN 2022**

Le point de vue présent de la figure 10 se situe sur la rive droite de l'Ariège. Nous y observons un des bâtiments de la régie électrique de Saverdun. Nous remarquons une évolution au niveau des équipements hydroélectriques avec l'implantation de murettes en béton pour la création d'une passe à canoë. La chaussée ne semble pas avoir évolué. La ripisylve sur les berges s'est développée. Nous remarquons aussi la présence de nombreux arbres et arbustes. Nous constatons aussi une urbanisation des berges de l'Ariège avec la construction de résidences et de maisons.

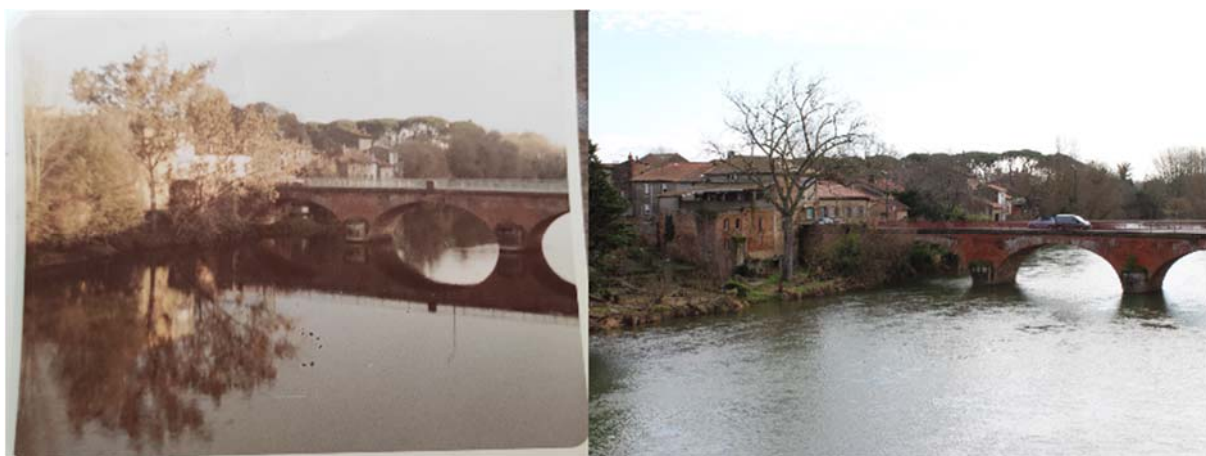
**FIGURE 11 - PONT DE SAVERDUN DANS LES ANNEES 1990 ET EN 2022**

Sur la figure 11, nous observons le pont de Saverdun depuis le quai Roussille. La photo a été prise au début des années 1990. Sur ces clichés, nous ne remarquons pas de grandes évolutions si ce n'est l'entretien des berges. La ripisylve est toujours présente et les bâtiments aussi.

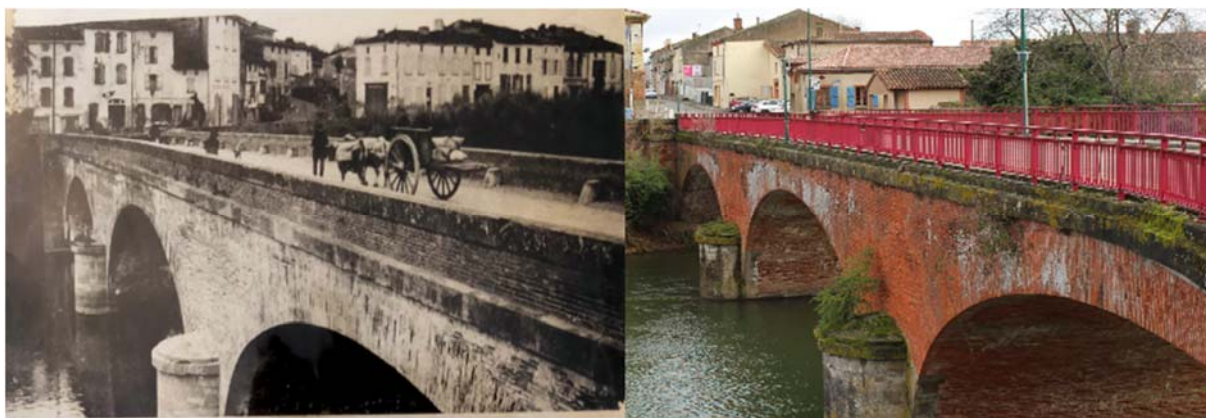
**FIGURE 12 - PONT DE SAVERDUN VUE DE LA RIVE GAUCHE VERS 1990 ET EN 2022**

Nous retrouvons ici le pont de Saverdun avec un point de vue sur la rive gauche. Le cliché de gauche a été pris dans les années 1900. Quelques changements apparaissent avec la mise en place de barrières de protection sur le pont à la place des murettes en pierre. L'urbanisation a aussi évolué. Certains

bâtiments n'existent plus aujourd'hui et d'autres ont été restaurés voire remplacés par de nouveaux. Au niveau hydraulique, nous n'observons pas de grands changements, le niveau d'eau semble être assez similaire sur les deux photographies. Sur la figure 13, nous remarquons aussi que les murets de pierre ont été remplacés par des barrières de protection sur le pont. Le cliché de gauche date de 1910, celui de droite de février 2022. Nous observons également que la ripisylve s'est beaucoup développée. Dans ce cas, la végétation est essentiellement composée de bambou. Le lit de la rivière, ainsi que le niveau de l'eau ne semblent pas avoir évolué.

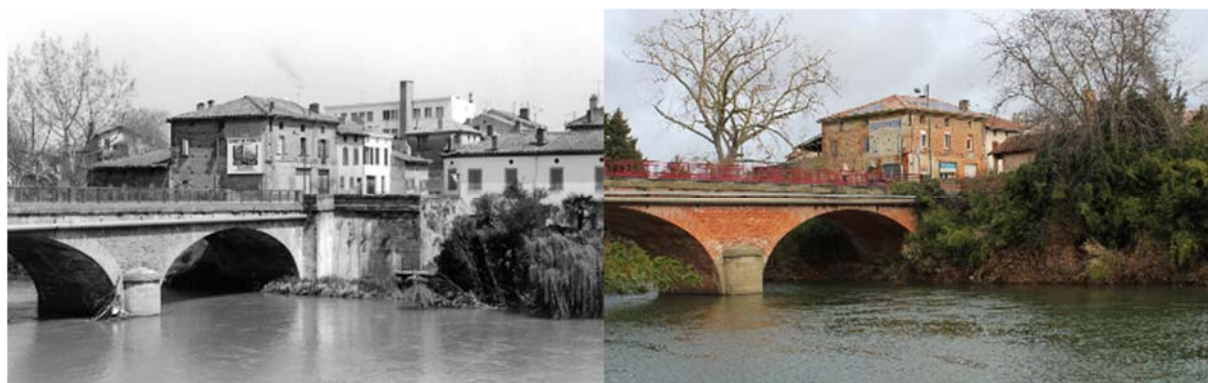
Ces deux nouvelles photographies du pont de Saverdun (Fig. 14) ont été prises en 1978 et en Février 2022 depuis la rive gauche. Nous pouvons remarquer les mêmes évolutions que les clichés précédents avec un fort développement de la ripisylve, sur la photographie de droite, l'augmentation de la végétation est dû à un manque d'entretien de la berge.

**FIGURE 14 - PONT DE SAVERDUN EN 1978 ET 2022**

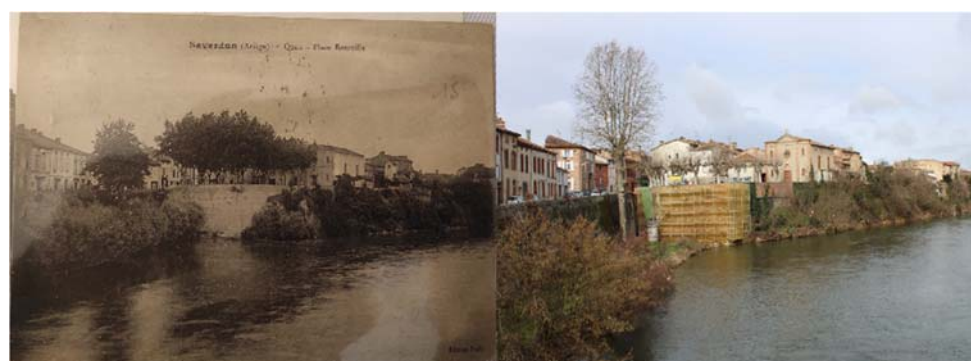
**FIGURE 15 - QUAI ROUSSILLES A SAVERDUN VERS 1900 ET AUJOURD'HUI**

La prise de vue de la figure 15 a été faite depuis le pont de Saverdun. Nous remarquons que la ripisylve a diminué sur la rive gauche. La berge ainsi que les infrastructures autour du quai sont toujours présentes et ont peu évolué.

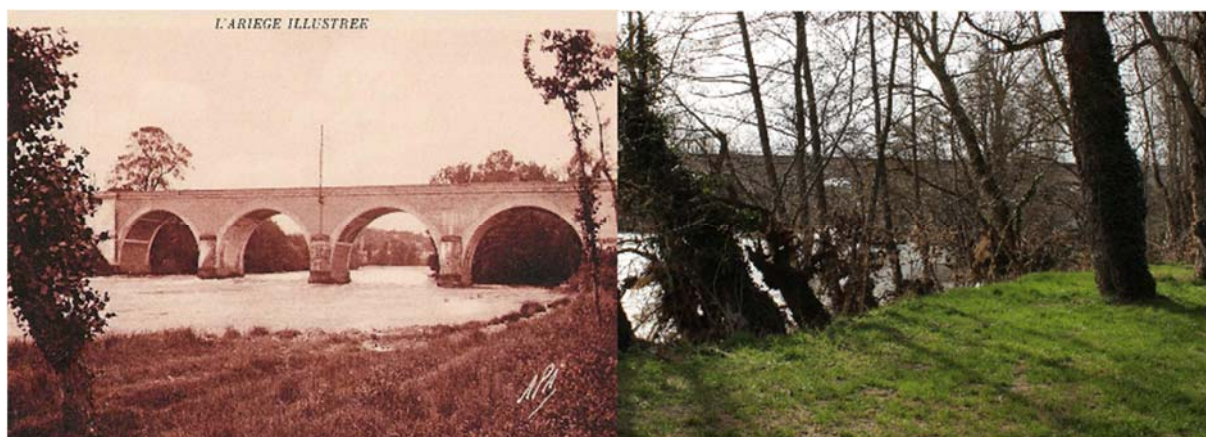
En comparaison sur la figure 17, sur le point de vue situé sur la rive gauche en aval du pont de la voie ferrée, nous observons nettement une forte évolution de la ripisylve. De nombreux arbres ont poussé sur la berge. Le point de vue mettant le pont en valeur s'est refermé au fil des années. Ceci nous montre que les berges sont actuellement moins entretenues et sûrement moins utilisées qu'en 1940.

**FIGURE 17 - L'ARIEGE VUE DU PONT DE LA VOIE FERREE DEPUIS LA RIVE GAUCHE EN 1940 ET EN 2022**

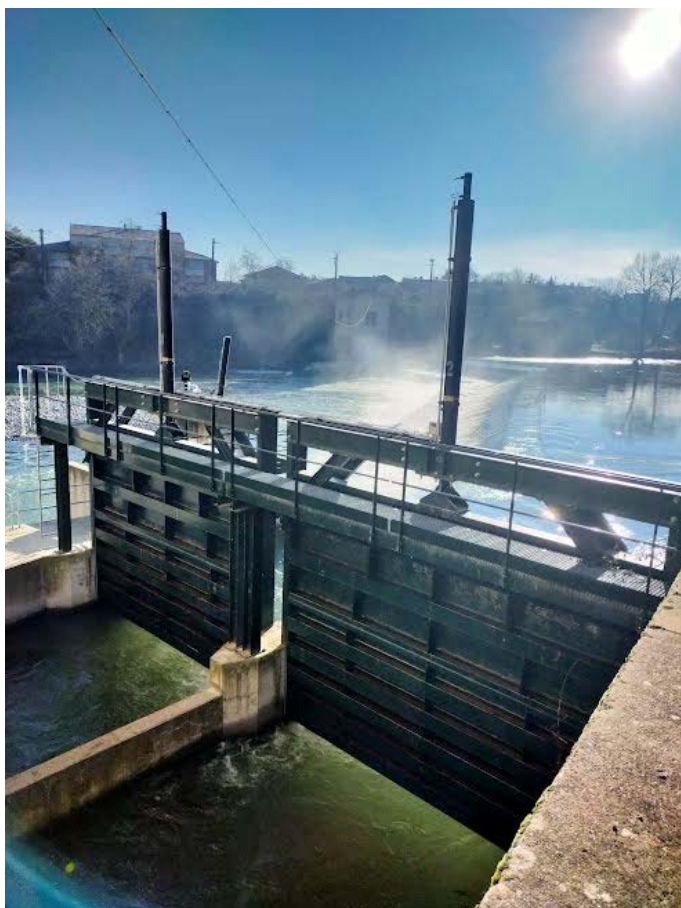
La figure 18 ci-après illustre bien la vision de certains riverains, qui perçoivent le cours d'eau de l'Ariège comme un milieu très perturbé par les différentes infrastructures mises en place (présence de prise d'eau pour la turbine de la centrale au premier plan, puis présence d'un seuil au second plan). Comme nous avons pu le remarquer sur cette campagne de rephotographie, on peut remarquer que l'Ariège est un cours d'eau où l'anthropisation est omniprésente. Ses paysages fluviaux sont en intégralité façonnés par l'Homme qui a su modeler le territoire à sa guise. Ces photographies illustrent d'une très bonne manière ce qu'est un système fluvial anthropisé. La forte anthropisation de l'Ariège montre une baisse de la sinuosité depuis le début des années 1920. C'est une caractéristique propre aux rivières qui évoluent vers un lit rectiligne. Cette dynamique s'installe progressivement par une diminution de l'amplitude et de la longueur d'onde des méandres à l'occasion des fortes crues.

**FIGURE 18 - CENTRALE HYDROELECTRIQUE DE SAVERDUN, PRISE DEPUIS LE PARKING DE LA CAVALERIE**

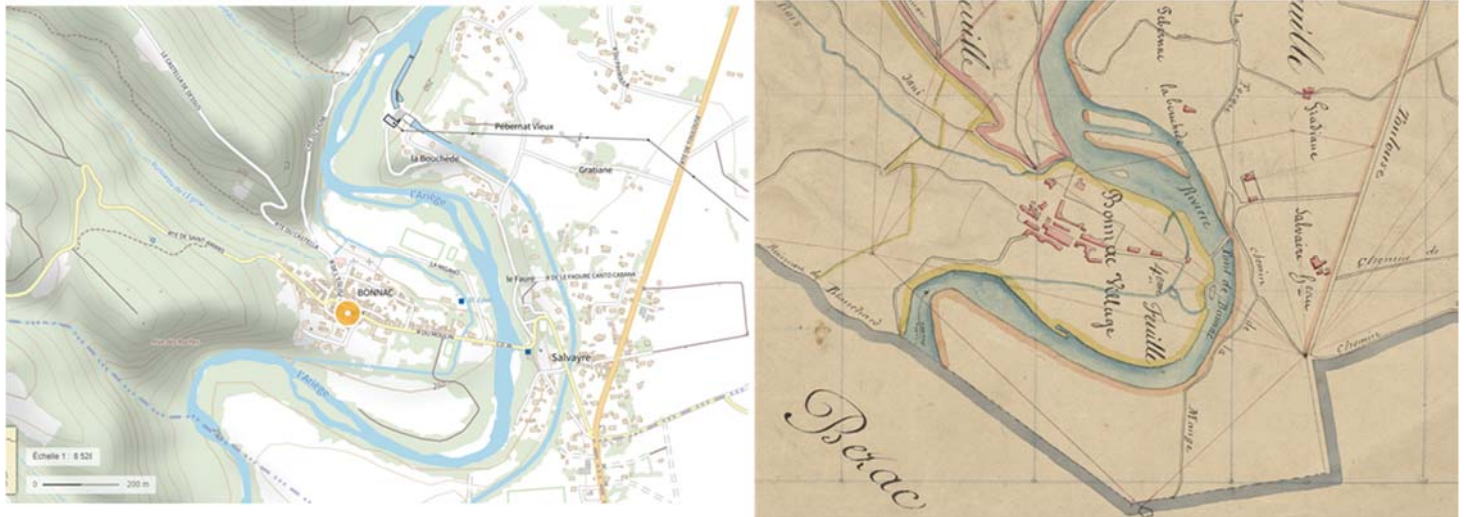
**FIGURE 20 - CARTE IGN TOPO ET CADASTRE NAPOLEONNIEN DU TRONÇON A MEANDRE DE BONNAC. SOURCE : GEOPORTAIL**

Plusieurs changements concernant le méandre de l'Ariège au niveau de Bonnac sont observables sur la figure 20. En premier lieu, au sud de la carte IGN, nous pouvons observer l'apparition d'un méandre, mais aussi au nord de la carte, avec dans les deux cas l'apparition d'îlots séparant ainsi le cours d'eau en plusieurs bras. Nous pouvons remarquer qu'un îlot est apparu en dessous de l'ancien barrage. Nous pouvons supposer que cet îlot s'est formé à la suite de la construction du barrage, qui a entraîné une réduction du débit et donc la formation de zones de dépôts. De plus, une des transformations majeures sur ce tronçon se situe sur la zone de l'actuel stade. En effet, à cet endroit, le cours d'eau s'est considérablement rétréci et la zone a été exondée. Nous pouvons voir que le canal de Pebernat change radicalement la physionomie du paysage.

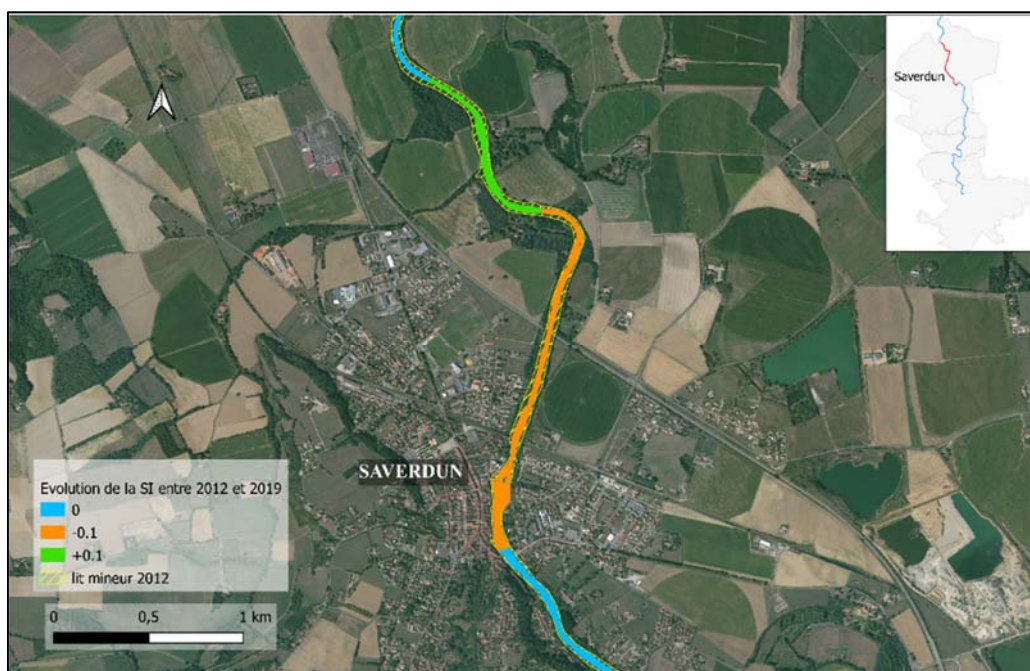
**FIGURE 42 - CARTOGRAPHIE DE LA SINUOSITE DE LA SECTION DE SAVERDUN, STABILISATION DE SI ENTRE 2012 ET 2019**

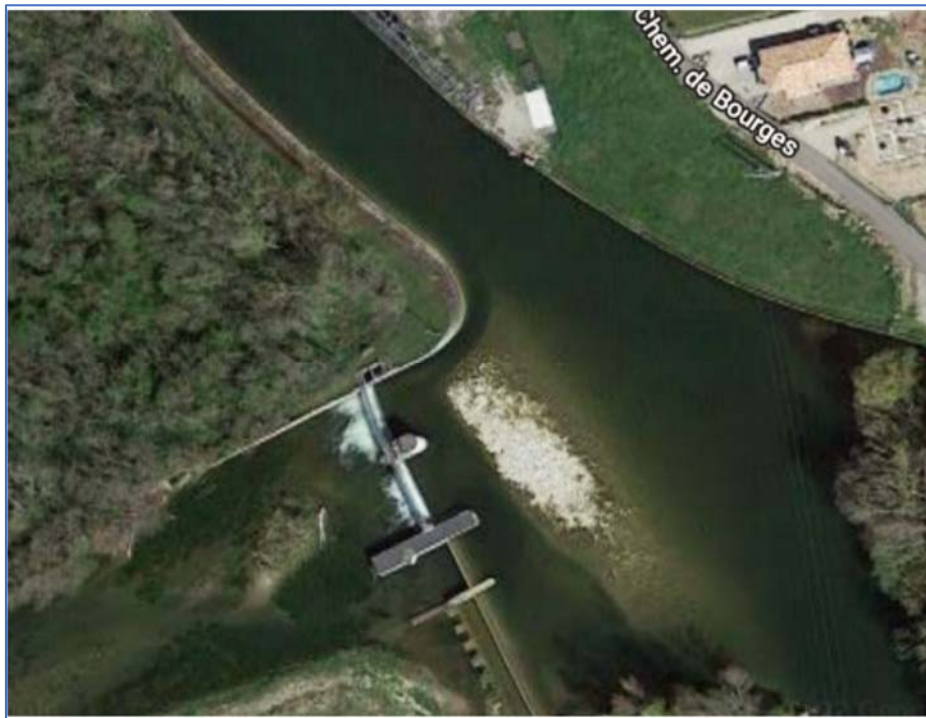
Aussi, lors d'un premier zoom sur les tronçons A1301 et A1302, la bande active paraît diminuer, ce qui peut être expliqué par une mauvaise interprétation du début de la zone d'étude lors de la polygonisation de ce tronçon, les limites entre l'étude AGERIN et celle-ci n'étant pas les mêmes. On peut tout de même admettre une évolution de la bande active stabilisée (proche de 0) entre 2012 et 2022. Ceci s'explique par la présence du seuil de la Cavalerie privant de sédiments le premier tronçon de l'Ariège, comme on peut le constater sur la photo satellitaire de 2022 (Fig. 43). Bien que le premier tronçon fasse partie des trois tronçons de la zone d'étude ayant la plus forte sinuosité, son faciès méandrique ne permet pas un dépôt et un élargissement de la bande active en raison du piégeage des sédiments. Enfin, le tronçon A1302 présente un gain important de la bande active (+26,45%), pouvant s'expliquer par la concentration des débits par la passe à poisson au niveau du seuil artificiel permettant une augmentation localisée du débit et de la vitesse des écoulements, rendant possible une mobilisation des sédiments néanmoins suivie d'un dépôt rapide sur le même kilomètre.

**FIGURE 43 - IMAGE SATELLITE D'UN BANC DE DEPOTS D'ALLUVIONS EN AMONT DU SEUIL DE LA CAVALERIE A PAMIER**  
**SOURCE : GOOGLE MAPS SATELLITE**

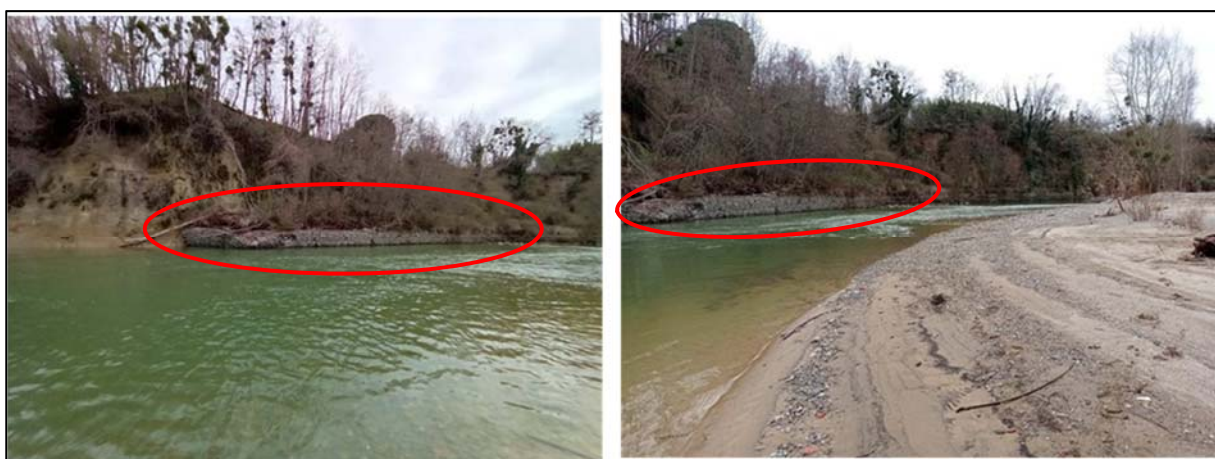
**FIGURE 44 - PHOTOGRAPHIES DE L'OUVRAGE DE PROTECTION SITUE A BONNAC**

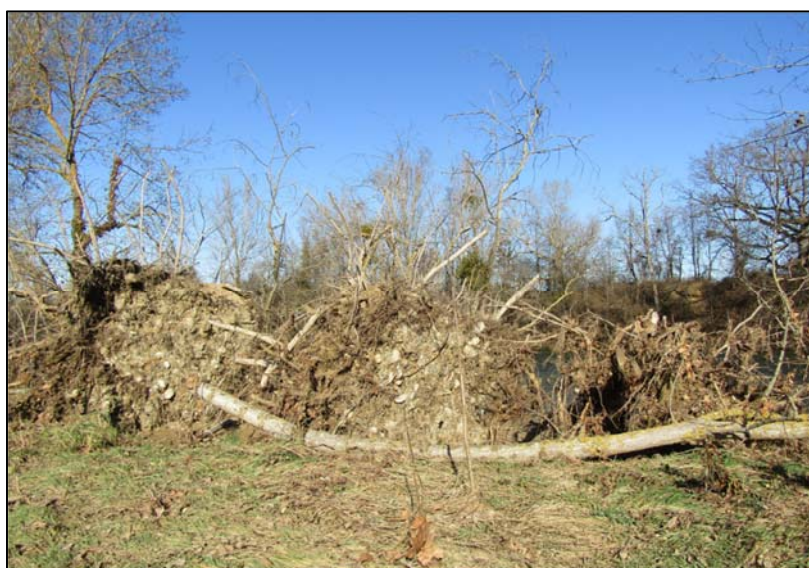
**FIGURE 50 - ARBRES DERACINES SUR LA COMMUNE DE SAVERDUN**

Le constat a pu être fait de zones importantes de dépôts de fines bien au-delà du chenal plein bord, jusqu'à une dizaine de mètres en lit majeur (Fig. 49), et la présence de nombreux arbres déracinés qui soulignent l'intensité du débit de cet événement (Fig. 50). D'après les données de la station de mesure de Saverdun, le débit journalier moyen du jour pendant lequel le pic a été enregistré s'est élevé à 422 m<sup>3</sup>/s, pour un débit maximum instantané de 472 m<sup>3</sup>/s. Il s'agit d'ailleurs du débit maximum instantané le plus élevé enregistré sur le mois de janvier depuis 1980. La crue s'est maintenue au-dessus de 150 m<sup>3</sup>/s pendant deux jours (figure 47).

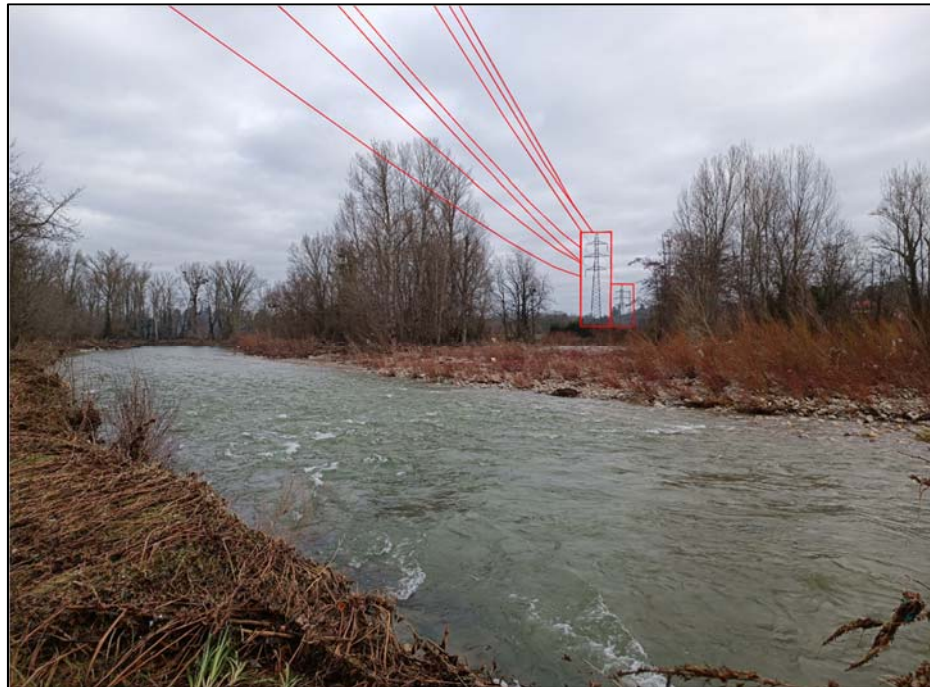
FIGURE 56 - BANC SEDIMENTAIRE VEGETALISE, JANVIER 2022

Cette photographie (Fig. 56) est prise au début du tronçon court-circuité, sous la ligne électrique. Elle nous donne un bon point de vue sur le **banc sédimentaire végétalisé**. Les éléments remarquables ici sont les **lignes** et les **pylônes électriques**.

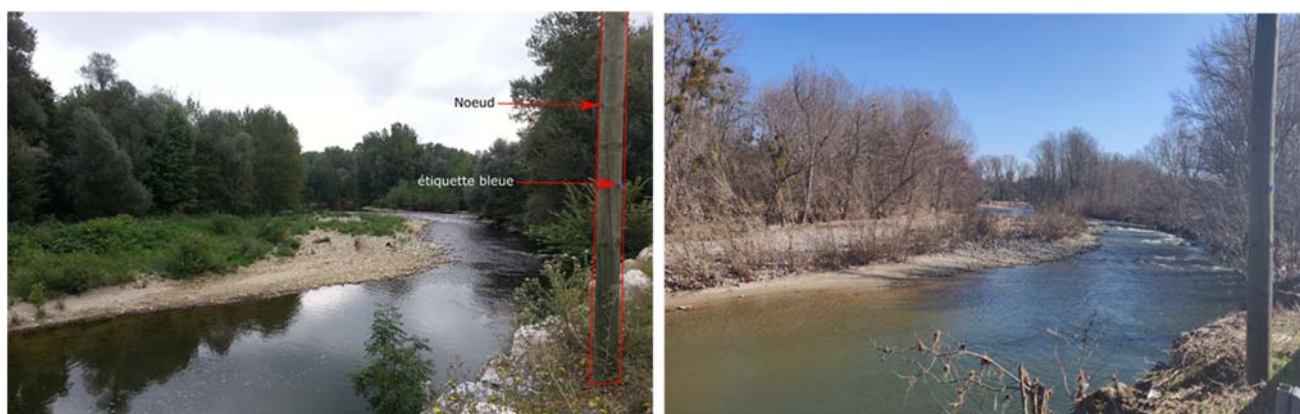
FIGURE 57 - BANC SEDIMENTAIRE ROUTE D'ESCOSSSE EN MAI 2013 (A GAUCHE) ET EN FEVRIER 2022 (A DROITE)

Le cliché pris route d'Escosse en mai 2013 (Fig. 57) nous montre un point de vue intéressant sur un banc sédimentaire. Ce point de vue nous permet d'apprécier l'évolution du linéaire du cours d'eau qui, à cet endroit, est très instable en fonction des crues. Le banc sédimentaire au premier plan est particulièrement intéressant car régulièrement mobilisé par des crues. La photographie est prise légèrement en biais sur la droite, la ligne d'horizon n'étant pas horizontale.

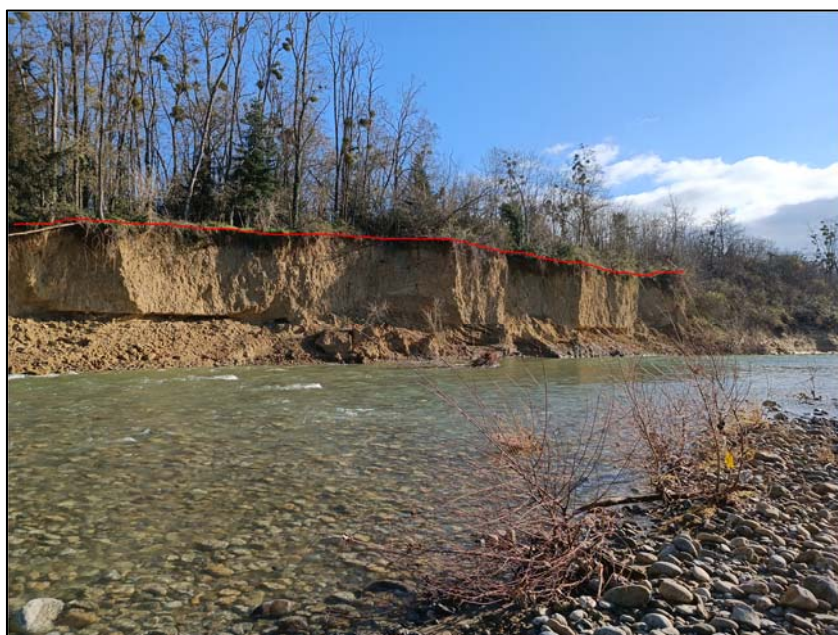
FIGURE 59 - FALAISE DE MOLASSE EN FACE DE LA FORET DE BAMBOU, PRISE EN JANVIER 2022

Cette photographie (figure 59) nous permet d'apprécier l'évolution de l'érosion de cette falaise de molasse. Cependant, il ne s'agit pas d'un repère fiable, car à cause de l'érosion justement, elle peut facilement évoluer. Ce cliché risque d'être compliqué à refaire manuellement car le point de vue est sur le banc sédimentaire, et qu'il n'y a aucun aménagement et/ou élément remarquable qui permet de servir de repère. Le seul élément de paysage remarquable, permettant de reproduire les photographies, est **la limite supérieure des coteaux**.

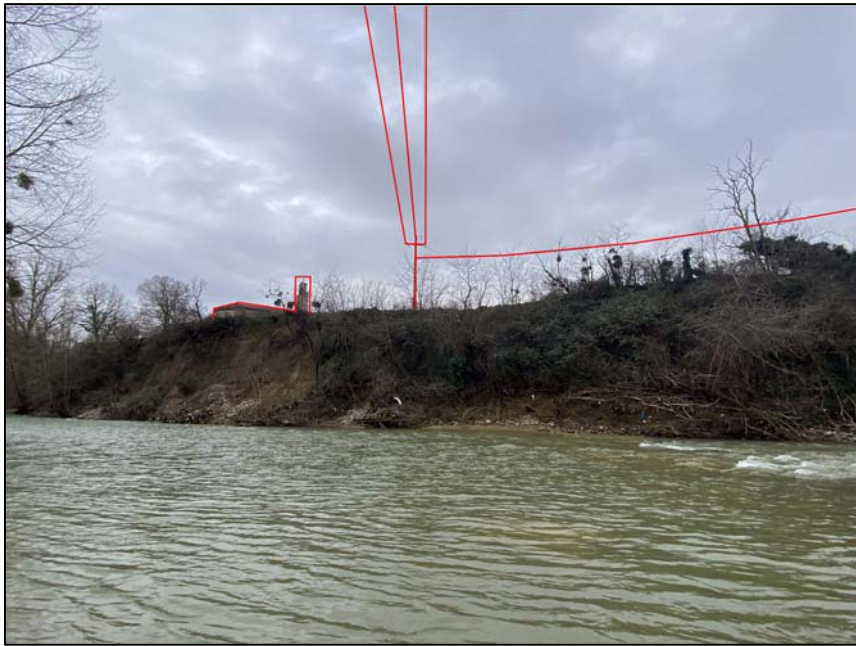
FIGURE 61 - PHOTOGRAPHIE DE LA FALAISE DE MOLASSE DU HAMEAU DE GAILLAC, PRISE EN JANVIER 2022

Comme la photographie précédente, la figure 61 permet d'apprécier l'évolution de l'érosion d'une falaise de molasse au niveau du hameau de Gaillac. La photographie est prise depuis la rive droite de l'Ariège. Les éléments remarquables sont l'église et la ligne électrique située au milieu de la photographie.

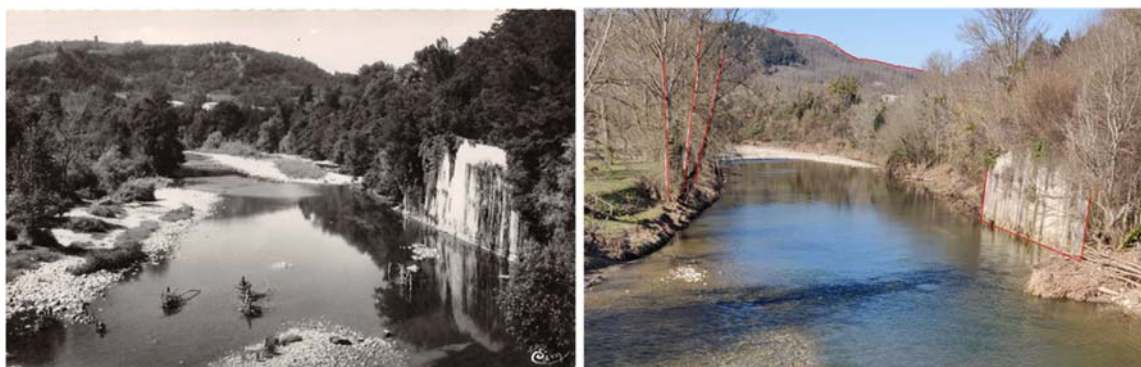
**FIGURE 63 - VUE SUR L'ARIEGE DEPUIS LE PONT DE BONNAC (ANNEES 1950) (A GAUCHE), ET EN FEVRIER 2022 (A DROITE)**  
**SOURCE : [HTTPS://DELCAMPE.NET](https://delcampe.net) & MASTER 2 GEMO**

La photographie de février 2022 double celle prise dans les années 1950, après l'installation de l'usine hydroélectrique de Pebernats. Il est impossible d'obtenir la rephotographie exacte de ce point, les paramètres de l'appareil photo étant différents. La photographie de référence sera alors celle de février 2022. Elle nous permet d'apprécier l'évolution du banc sédimentaire en arrière-plan ainsi que la berge rive gauche de l'Ariège. Nous l'avons prise sur le pont de Bonnac et nos points de références sont : la ligne de crête de la colline et le mur, vestige de l'ancien pont de Bonnac.

Les deux clichés montrent bien l'évolution de la rivière sur les 70 dernières années. La morphologie du cours d'eau a été profondément modifiée. Les bancs sédimentaires présents sur les photographies ont évolué : celui situé dans la continuité de la berge rive gauche a disparu, tandis que le banc sédimentaire en arrière-plan s'est élargi vers la rive droite, participant à l'enfoncement du lit mineur dans la molasse sur la rive gauche. La persistance de ce banc prouve sa stabilité, d'autant plus qu'il est devenu plus important. Aujourd'hui il n'est plus végétalisé, grâce aux travaux de dévégétalisation du SYMAR ainsi que la crue de janvier 2022.

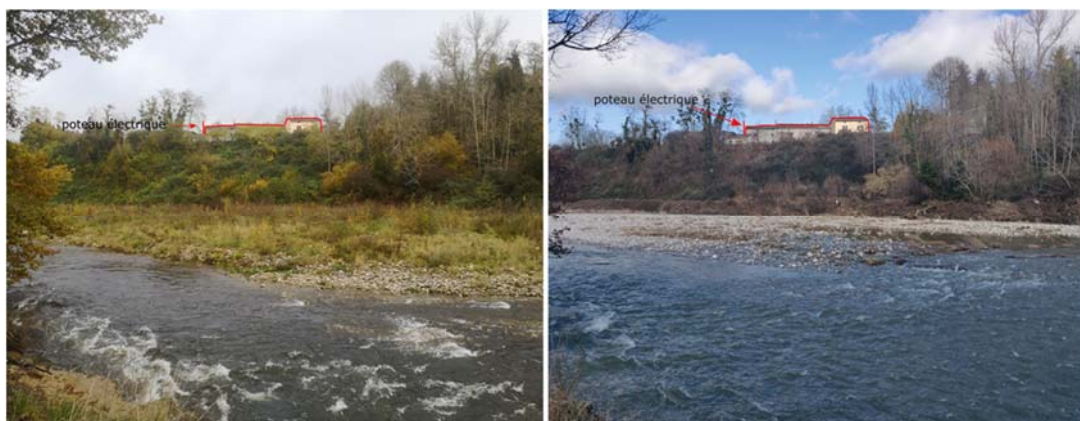
FIGURE 65 - BANC DE BONNAC RIVE DROITE EN NOVEMBRE 2021 (A GAUCHE) ET EN FEVRIER 2022 (A DROITE)

Le point de vue visible sur la figure 65 permet de suivre l'évolution d'un banc sédimentaire stable proche à l'aval du pont de Bonnac. La présence de ce banc entraîne une incision du lit dans la molasse en rive gauche. Des travaux de coupe et déracinement de la végétation sont réalisés sur ce banc par le SYMAR et la rephotographie permettra d'apprécier les évolutions du milieu. Les repères pour la rephotographie sont le **bâtiment** situé sur le centre de la photographie ainsi que le **poteau électrique**.

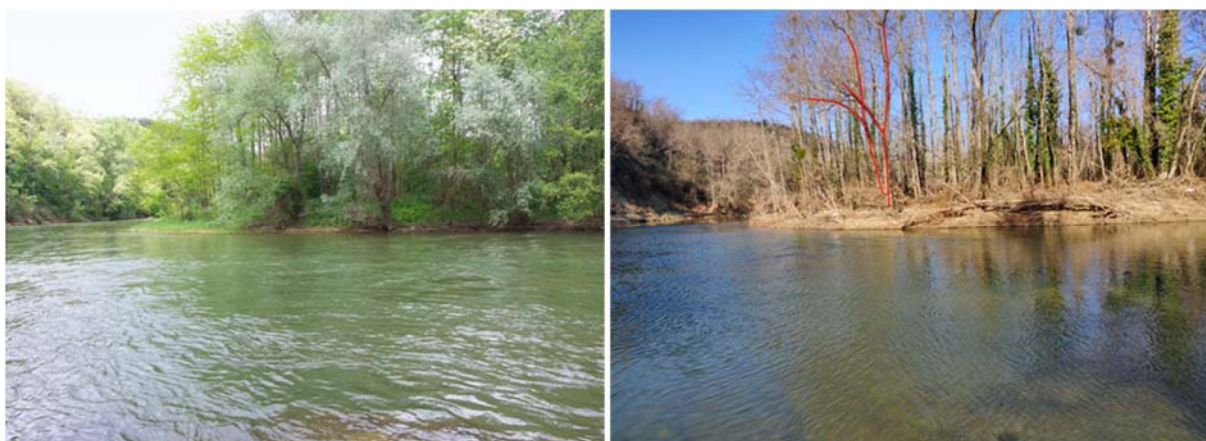
**FIGURE 67 - MEANDRE DE BONNAC, CLICHES PRIS EN AVRIL 2013 (A GAUCHE) ET FEVRIER 2022 (A DROITE)**  
**SOURCE : SYMAR VAL D'ARIEGE & MASTER 2 GEMO**

Ce point photographique nous permet d'apprécier l'évolution de la rive droite et de la berge de la rivière. Ce méandre est intéressant car c'est un point relativement instable, où les berges et la végétation bougent beaucoup en fonction des crues. Les éléments remarquables sont les **deux arbres** ayant des ramifications en Y. Comme on l'a dit supra, ces points remarquables ne sont pas immuables et peuvent disparaître à cause d'une crue ou d'une coupe ; il faudra donc être vigilant. Même si cela reste difficile à confirmer avec seulement deux clichés, le lit de la rivière semble s'être incisé ici.

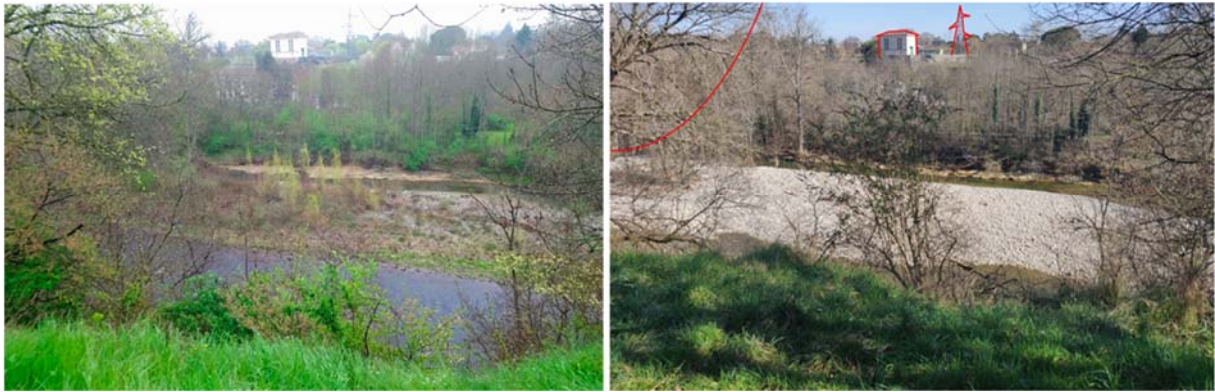
FIGURE 69 - PHOTOGRAPHIES DU POINT "BONNAC POINT HAUT" VUE DU CASTELA EN AVRIL 2019 (A GAUCHE) ET EN FEVRIER 2022 (A DROITE). SOURCE : SYMAR VAL D'ARIEGE, MASTER 2 GEMO

Cette photographie est prise depuis la colline appelée *Le Castela*. Ce point de vue en hauteur, en fin de tronçon court-circuité, permet une vision du banc sédimentaire important situé en rive droite. Les points de vue en hauteur sont particulièrement intéressants car ils permettent de voir l'ensemble des éléments géomorphologiques du site.

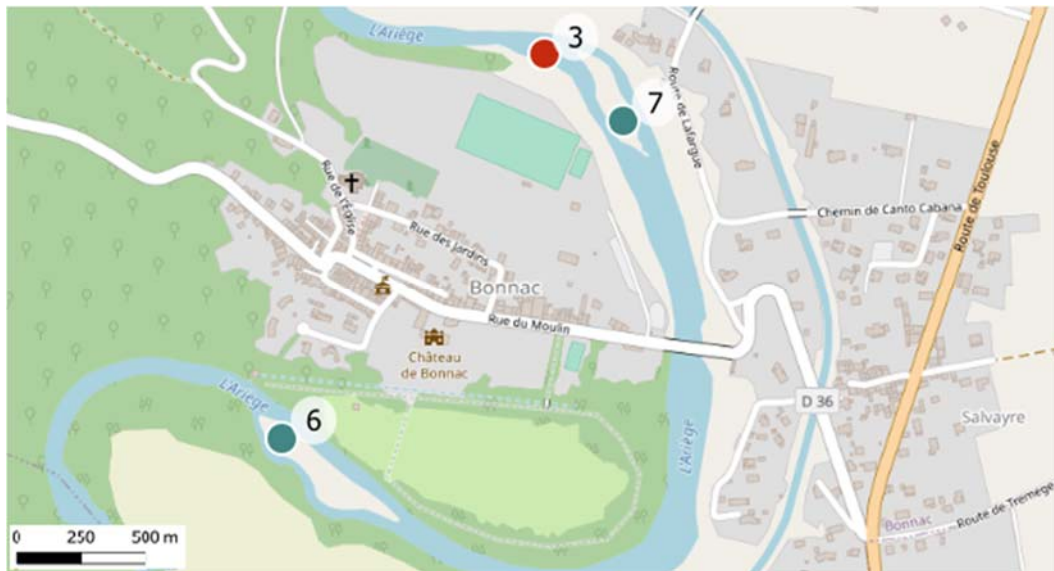
FIGURE 79 - CARTOGRAPHIE N°3 DES SITES DE MESURE DE LA GRANULOMETRIE

Enfin sur le site 3 (Fig. 79-80-81), on peut voir qu'on a également des sédiments fins, constitués de sables et de graviers. Cependant, avec les effectifs cumulés on voit que la répartition des sédiments est totalement différente que sur le site 2. Sur le site 3, la répartition des sédiments entre les 8 classes est bien plus équilibrée alors que dans le site 2 on n'avait quasiment que des graviers M1 pour autant de classes présentes.

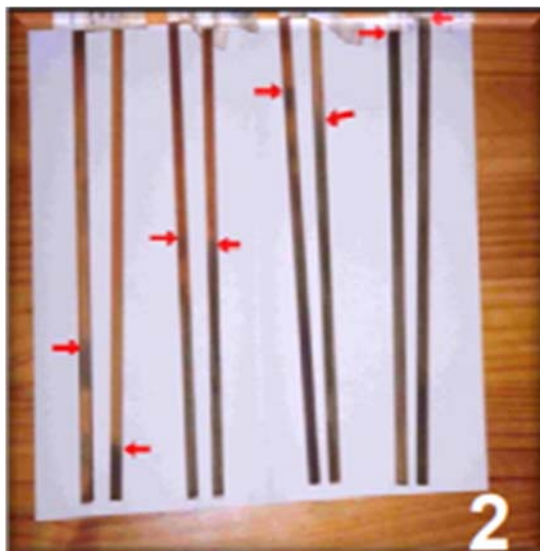
**FIGURE 82 - PHOTO DES BATONS APRES UN MOIS PASSE DANS LE SUBSTRAT**  
**SOURCE: MARMONIER ET AL., 2004**
